## **PRÉVENIR ET CONTRÔLER L'ENVAHISSEMENT DES AUTOROUTES PAR LE ROSEAU COMMUN (*Phragmites australis*)**

Volet intervention et suivi (R538.4)

Rapport final préparé par  
Patrick Boivin et Jacques Brisson

**Janvier 2017**

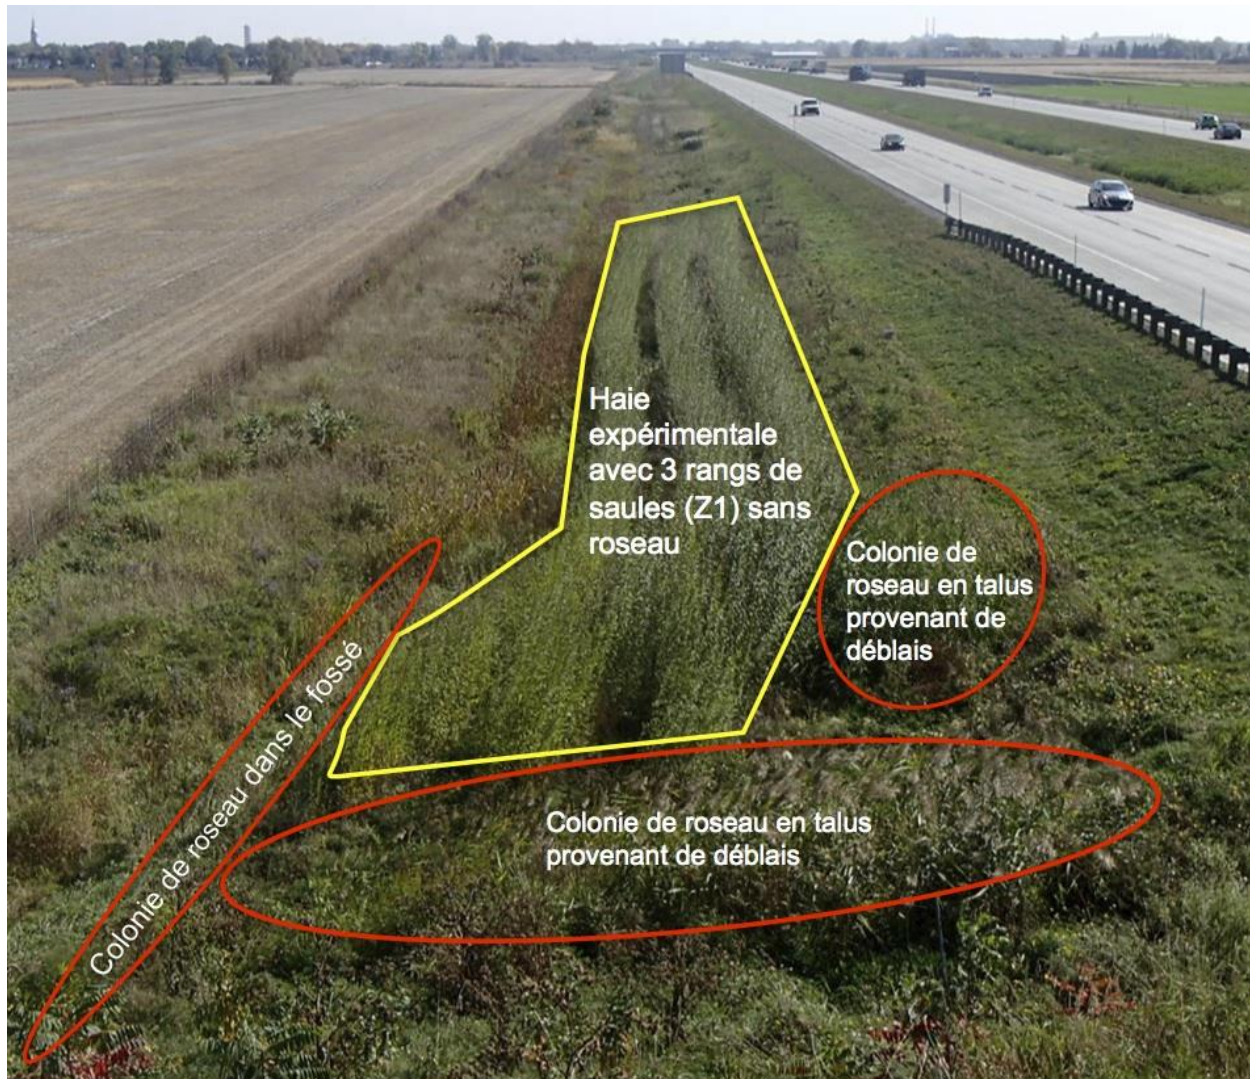
**Figure 7 :** Zone de plantation Z1 qui est composée de 3 rangs de saule en talus et qui ne renferme pas de roseau malgré la présence de colonies pré-existantes issues du fossé et du talus (Photographie : P. Boivin, octobre 2014).

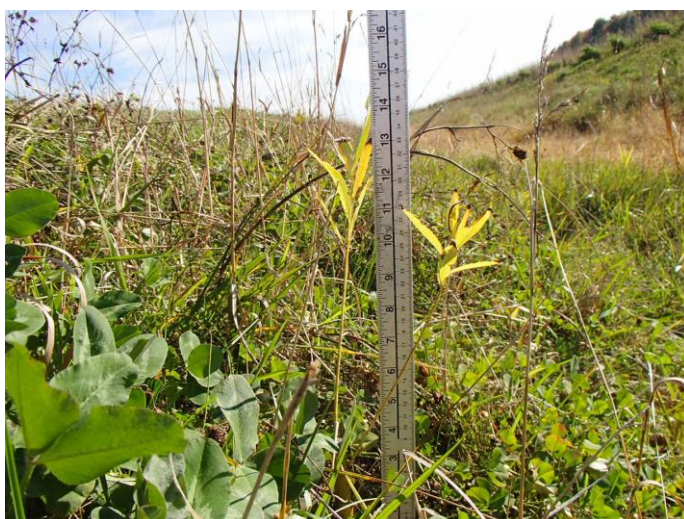
**Figure 8** : Photo prise à l'automne 2014 illustrant la faible taille des boutures de saule (Photographie : P. Boivin).

Les saules plantés sous forme de bouture peuvent être désavantagés puisqu'ils ne disposent pas d'une biomasse racinaire et aérienne pré-établies comme les plants d'aulnes rugueux. Pour pallier à cette situation, la culture de saule sur courtes rotations nécessite généralement d'éliminer la compétition herbacée lors de la période d'établissement afin que les boutures croient rapidement et accumulent suffisamment de ressources pour passer la saison hivernale. Bien que de nombreux saules étaient encore vivants à l'automne 2014, leur faible croissance (**Figure 8**) et vigueur expliquent probablement leur difficulté à subsister jusqu'au suivi de 2015.

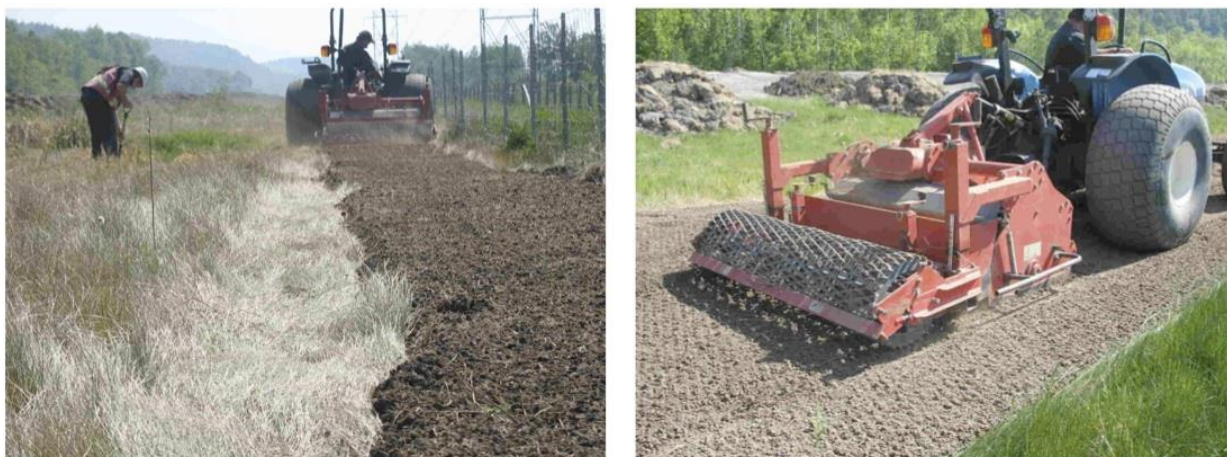
**Figure 15 :** Préparation du sol à l'aide d'un motoculteur de type «Rotadairon» suite au traitement herbicide de la zone de plantation (Site Fassett; photographie : P. Boivin).

En ce qui a trait au traitement du couvert herbacé avant le travail du sol (rotocultage), nous avons constaté que l'application de l'herbicide pouvait être réalisée avec un pulvérisateur dorsal ou à l'aide d'un pulvérisateur à petite rampe (1 à 2 m) munie d'un écran antidérive du côté du fossé. Bien que ces deux modes de pulvérisation aient été efficaces, l'utilisation d'un pulvérisateur à petite rampe est beaucoup plus rapide. Soulignons que le traitement herbicide sur certaines zones renfermant déjà du roseau commun (Saint-Constant), ont été recolonisées par ce dernier après quelques mois.

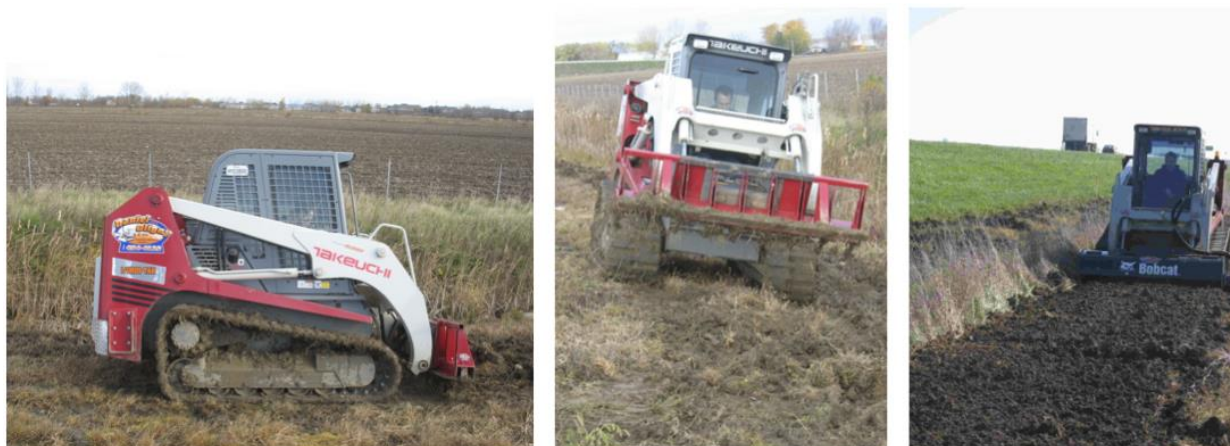
**Figure 16 :** Préparation du sol à l'aide de la chargeuse compacte sur chenilles «Bobcat» (Site St-Constant; photographie : P. Boivin).

En présence d'un sol argileux lourd, nous avons constaté que le travail du sol doit s'effectuer lorsque celui-ci est légèrement humide et suffisamment asséché pour éviter la formation d'agrégats grossiers d'argile (mottes) qui rendent impossible la pose du paillis de plastique. Dans ce contexte, l'enfouissement du paillis est souvent inadéquat, ce qui occasionne des poches d'air sous le paillis et par conséquent une accumulation de chaleur intense susceptible d'affecter la survie des végétaux. Outre cette situation, la pose du paillis de plastique peut s'avérer relativement simple lorsque la dérouleuse est bien ajustée et que le sol est bien travaillé.

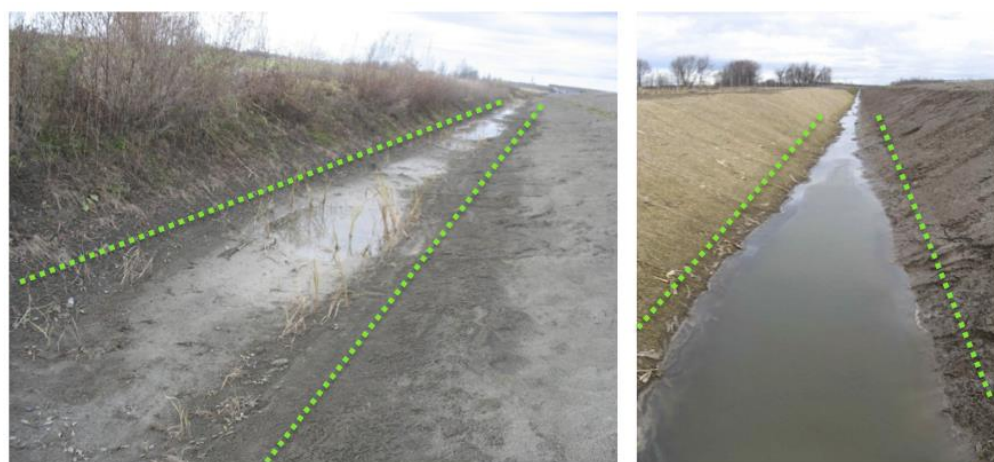
**Figure 17 :** Éviter l'installation du paillis de plastique en procédant à une plantation avant l'ensemencement du talus et de la berge, même sur pente forte (Site St-Alexandre; photographie : P. Boivin).

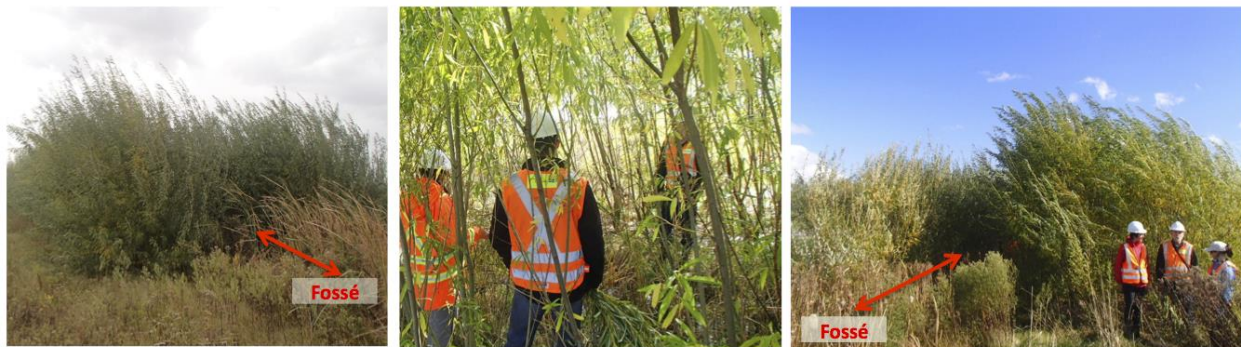
**Figure 21 :** Cimes des saules arbustifs formant une voute et projetant suffisamment d'ombre sur le fossé (Site Lachute; photographies : P. Boivin).
